# ***INSPECTION VIDEO DES CANALISATIONS***

***Commune de VEBRET -***

***Additif au rapport de Juillet 1998***

***Secteur Bourg - Couchal***

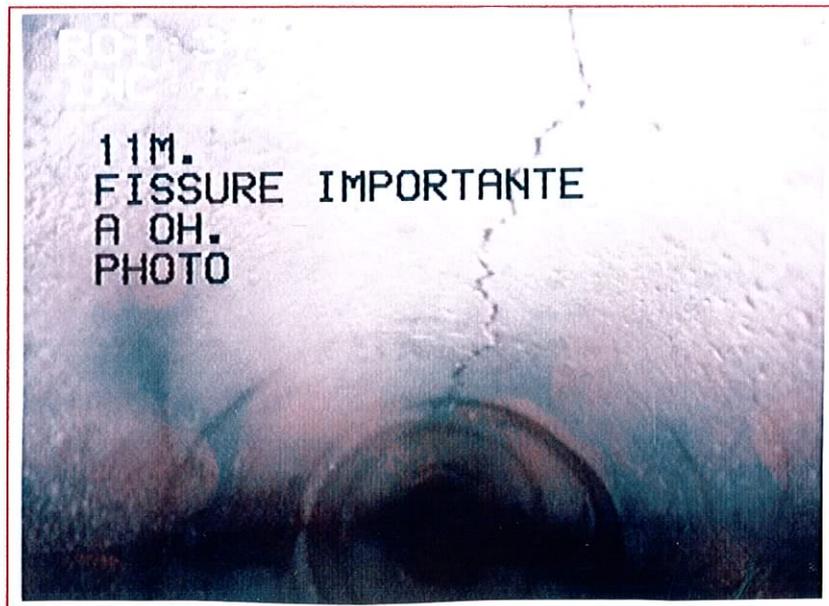
*11 m - Fissure importante à 0h sur la longueur de la buse.*

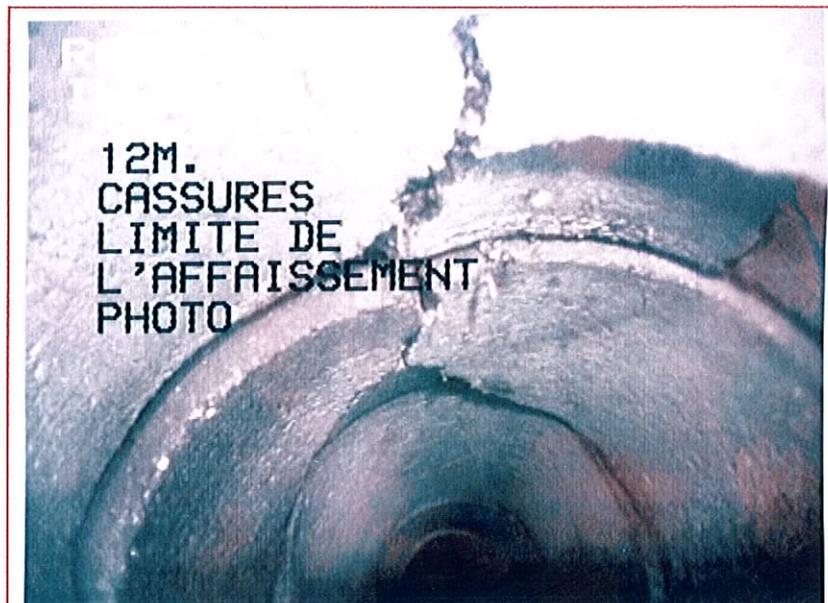
12 m - Cassures importantes à 0h.  
Limite de l'affaissement

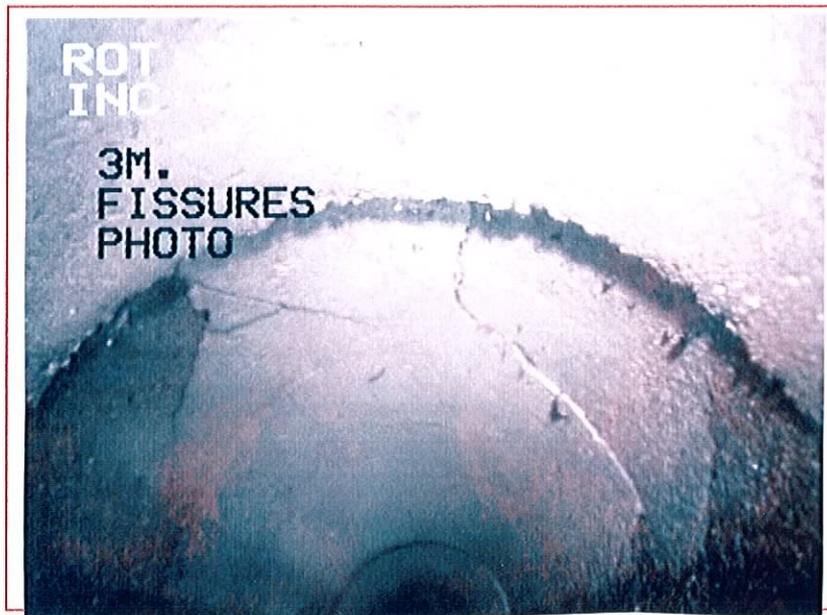
*3 m - Fissures à 0h*

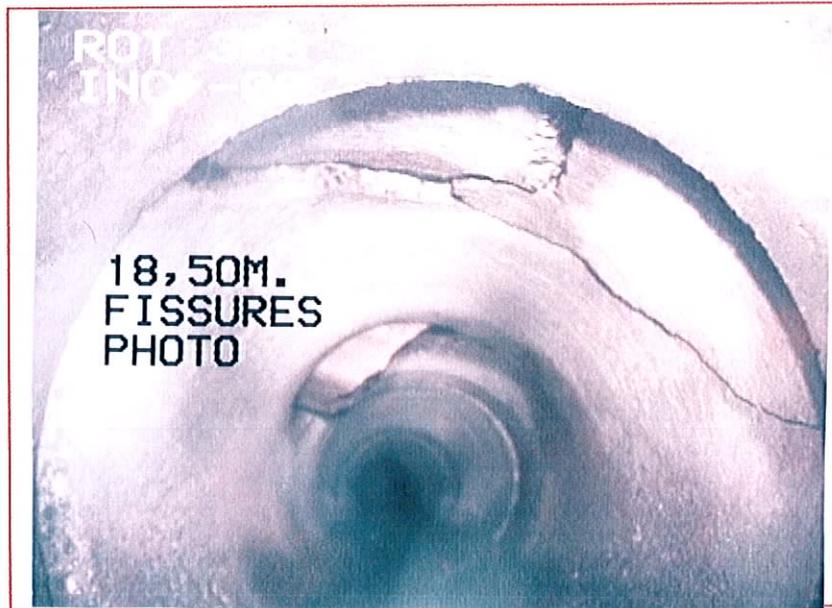
*18 m50 - Fissures à 0h.*
